TYTUŁ  
OPRACOWANIA:

Projekt budowlany  
remontu dachu oraz konserwacji  
krzyży kościoła im. Elżbiety  
w Chorzowie

PROJ. BUDOWLANO - WYKONAWCZY

KOŚCIÓŁ EWANGELICKO-AUGSBURSKI  
IM. ELŻBIETY W CHORZOWIE  
UL. KATOWICKA 92, 41-500, CHORZÓW

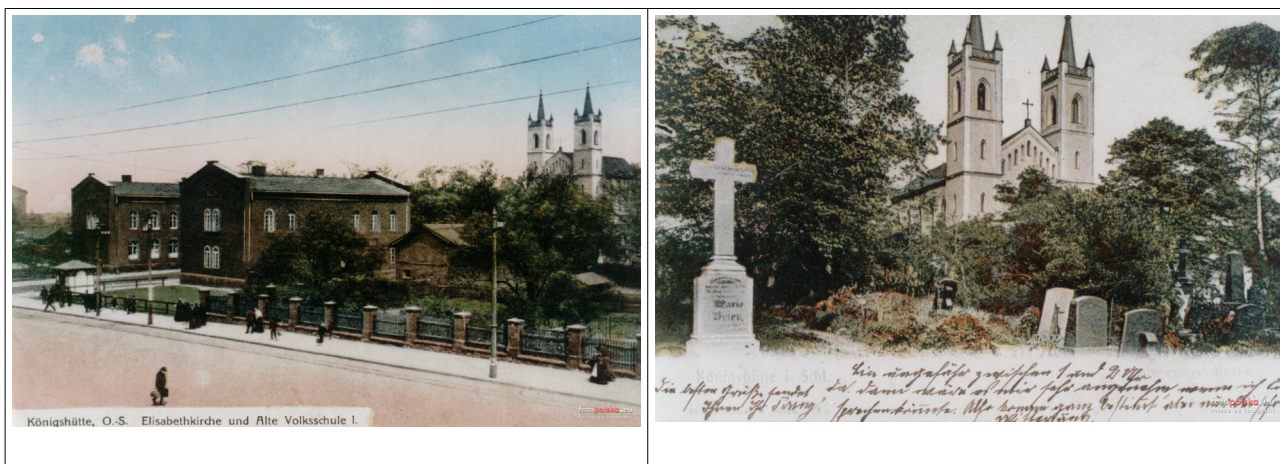
Archiwalne fotografie kościoła, źródło: <https://fotopolska.eu/>
